N SOURCE SOLUÇÕES

QUALIDADE
DE VEÍCULO

NEW VEHICLE EVALUATION (NVE)

Exemplos de Relatórios Detalhados - 1/3

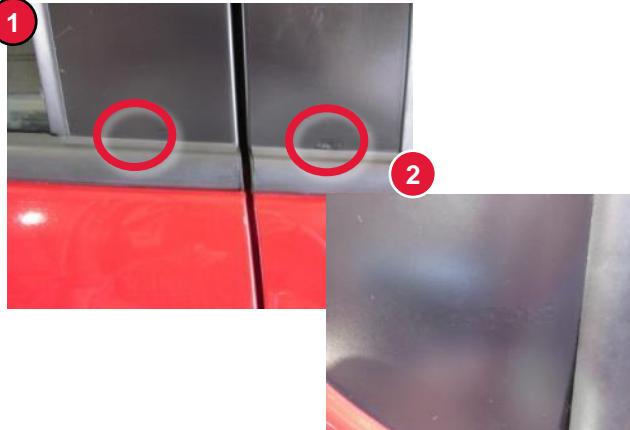
1

- A fita de borracha das janelas estão em relevo na coluna B. As ondulações são visíveis também na coluna C – Hatch

H

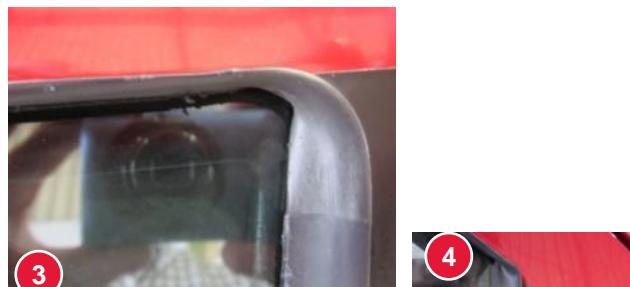
3

- Também há intermitência na borda traseira da coluna B, e na moldura da janela traseira do lado do condutor, no canto superior dianteiro. - Hatch

H

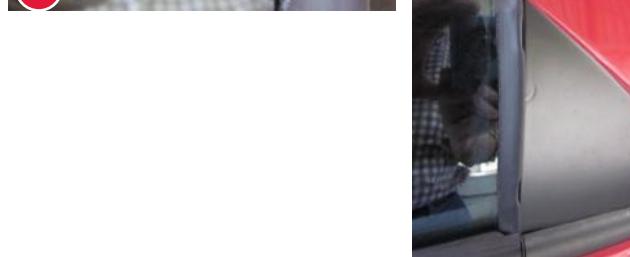
4

- A borracha na parte de trás do vidro traseiro do lado do condutor está dobrada em cima e em baixo. - Hatch

H

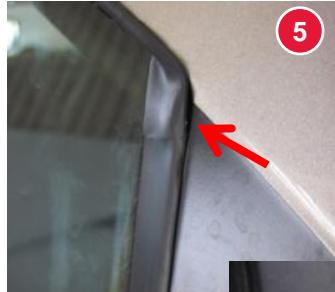
5

- A borracha do vidro na parte de trás da janela traseira, que liga ao aplique, está mal colocada na parte superior (não sobre o aplique). - Sedan

L

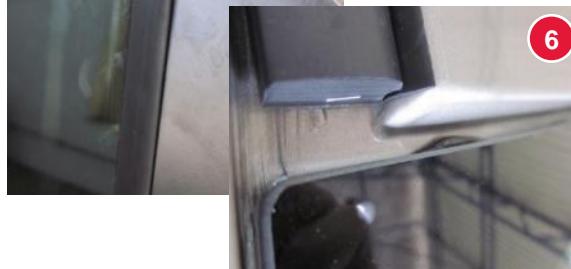
6

- O molde de borracha da vala na frente do veículo é ruim, uma vez que se pode ver a barra de suporte metálica na extremidade cortada. Não é tão na traseira, uma vez que o vidro traseiro o cobre. - Sedan

M

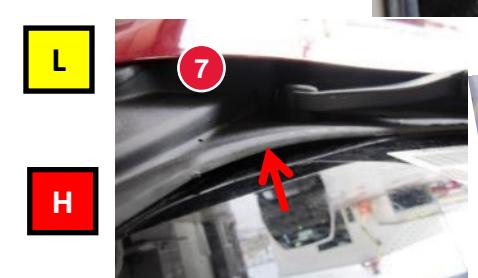
7

- A base do para-brisa está mal encaixado no capô no lado do passageiro. - Sedan

L

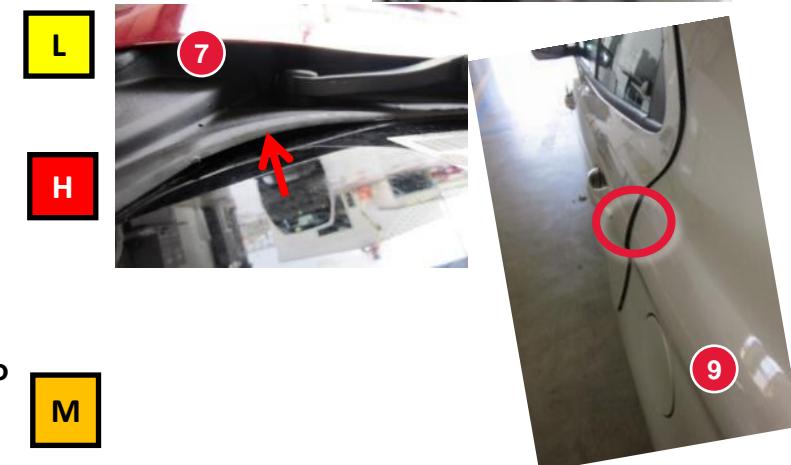
9

- A moldura interior na parte de trás da abertura da porta do passageiro não está nivelada. Também está enrugado na porta traseira do lado do condutor, por cima da cava da roda. - Sedan

M

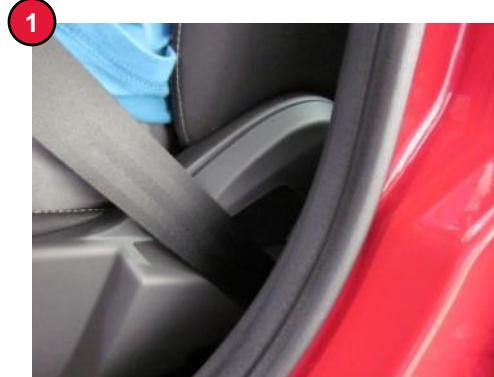
1

- A localização do regulador do banco reclinável é difícil de localizar e, quando o cinto de segurança é utilizado, o cinto passa por cima da alavanca. - Hatch & Sedan

H

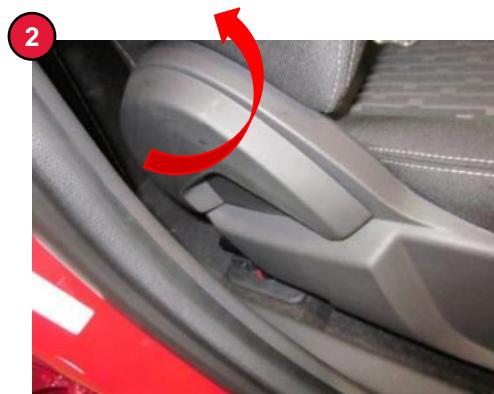
2

- Se o regulador do banco reclinável não for completamente liberado, L as engrenagens de ajuste ficam presas. - Hatch & Sedan

L
